Direction régionale
de l'économie, de l'emploi,
du travail et des solidarités

ALERTE SUR LE MONOXYDE DE CARBONE

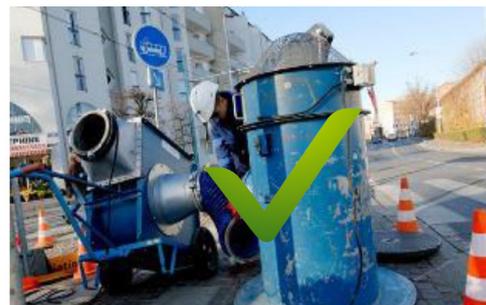
Exemple d'installation d'un système de ventilation avant intervention dans les réseaux d'assainissement (source INRS)
